NOTE COMPAGNIE

ENTRE EN VIGUEUR LE :	01-12-2008	SECTION :	SECURITE DES VOLS.
JUSQU'AU :	Permanente	REF :	08-12-01

Objet : **GIVRAGE DES SONDES.**

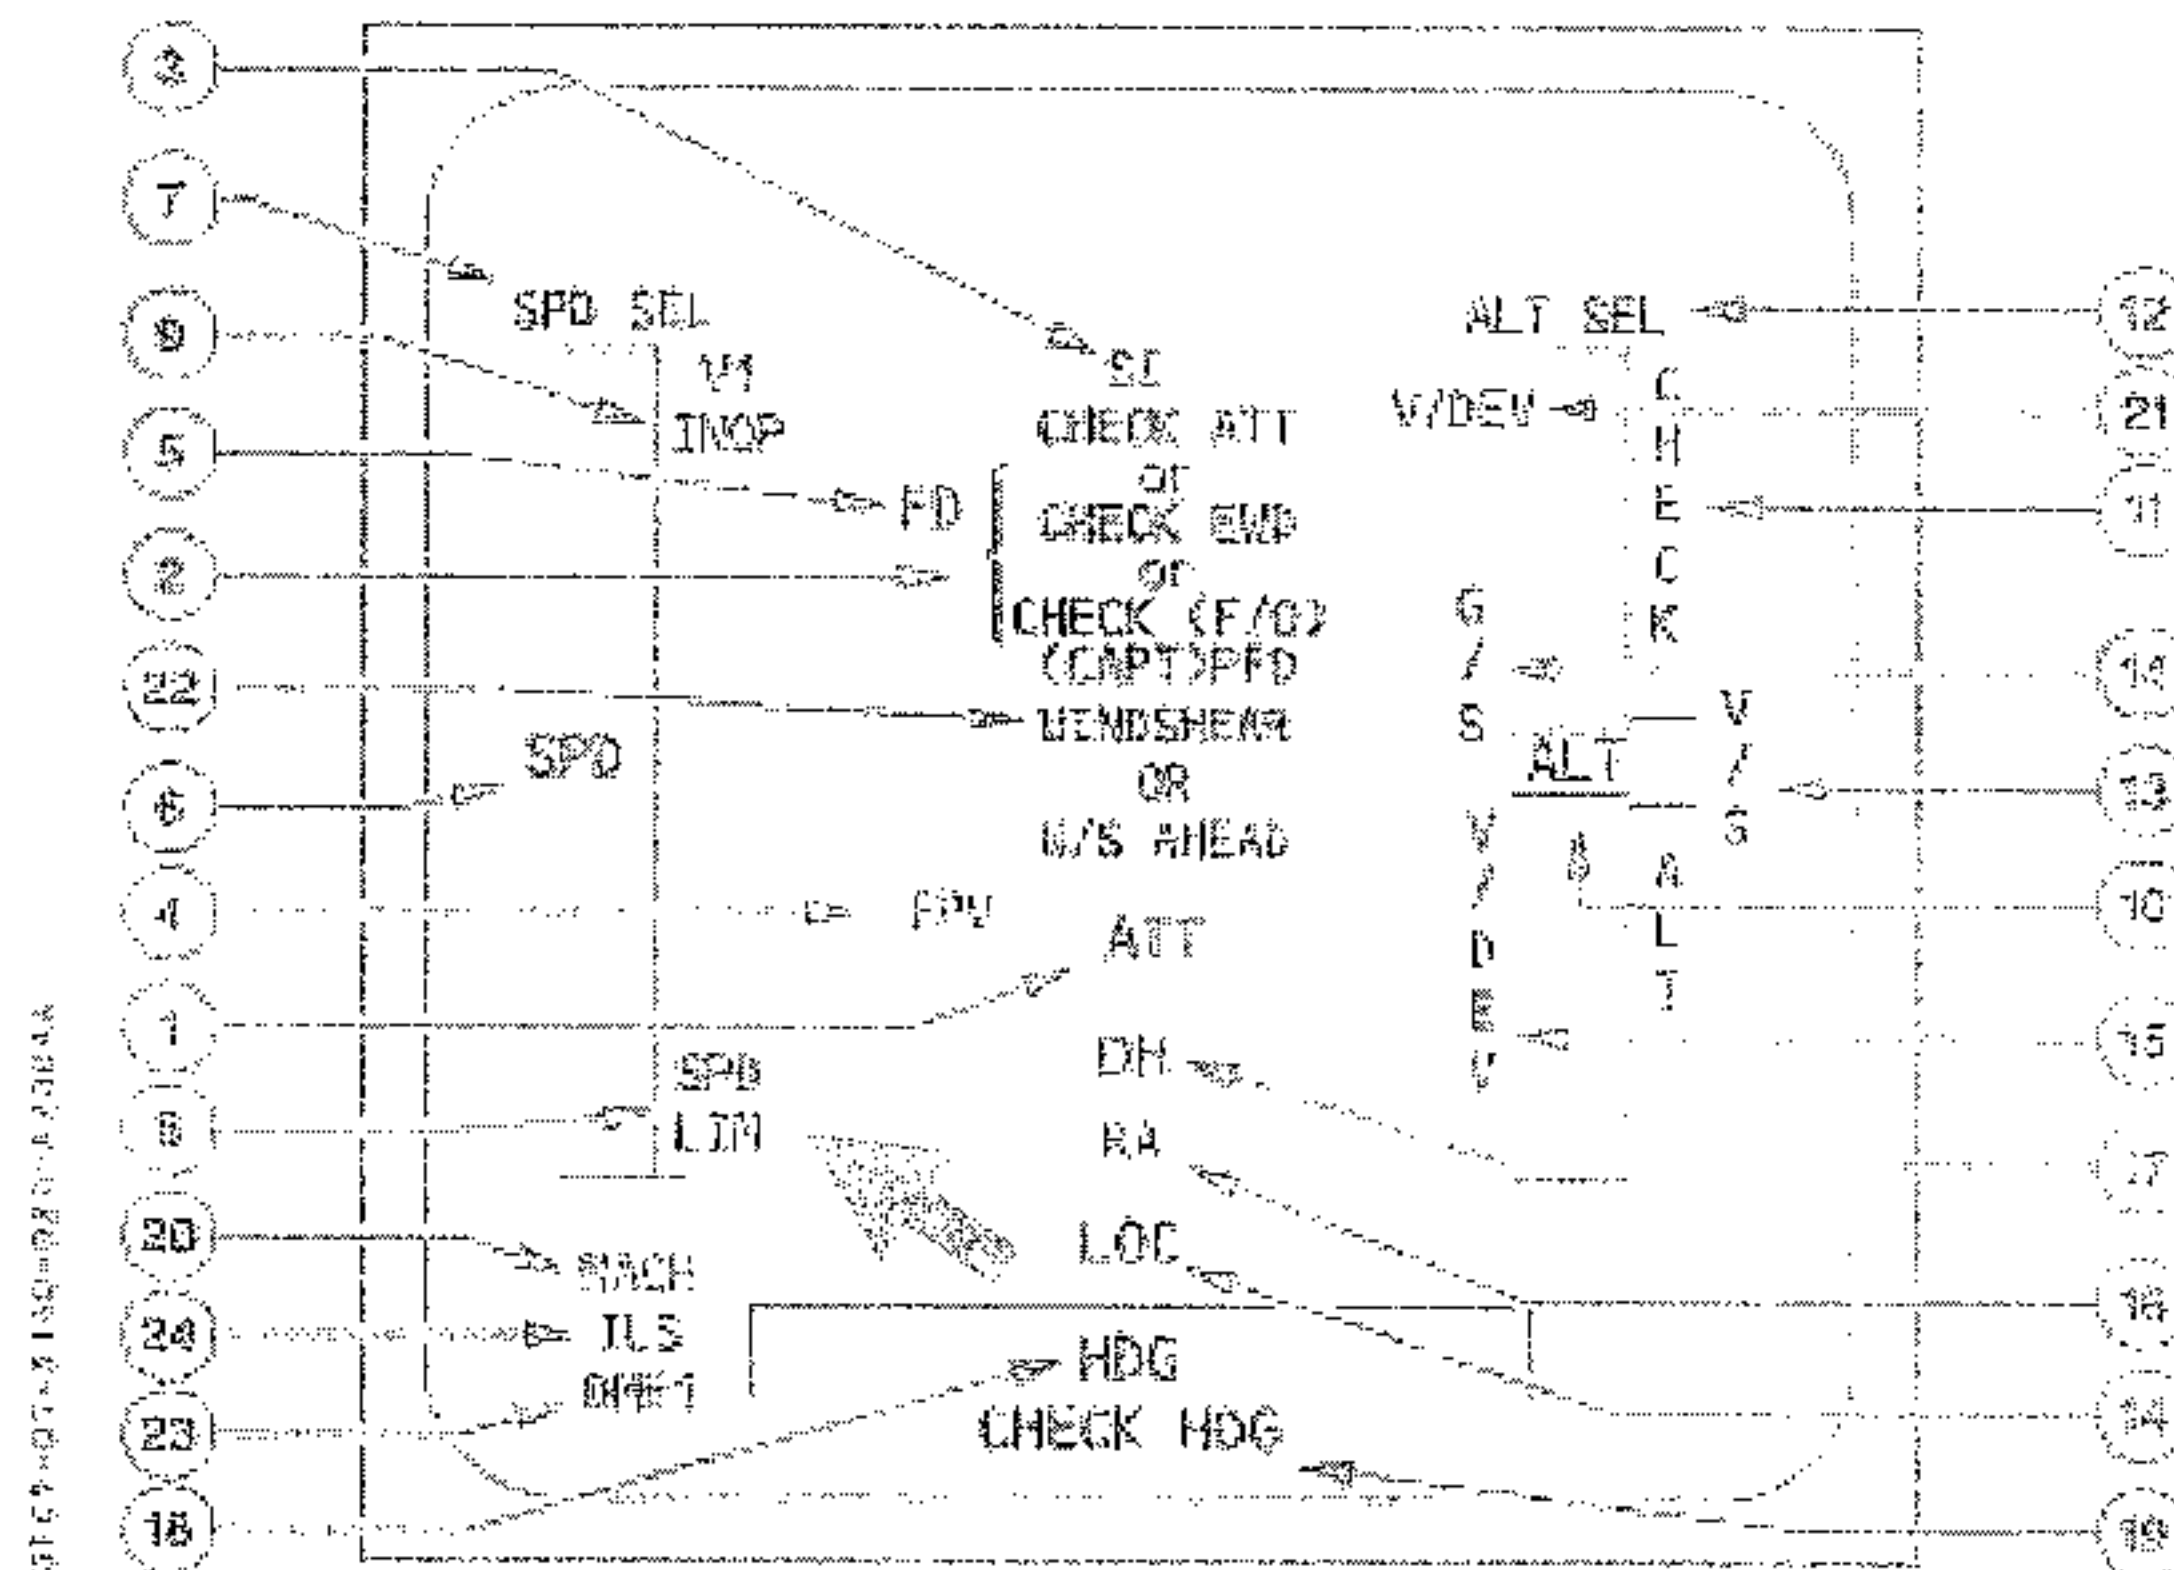
FLAGS AND MESSAGES DISPLAYED ON PFD

- o Apparition du « SPD LIM » « RED FLAG » sur l'échelle des vitesses des « PFD ». La présence du « SPD LIM » « RED FLAG » et la perte de l'information « VLS » résultent de l'élimination de la « CAS » par « l'ELECTRICAL FLIGHT CONTROL SYSTEM ». Plus généralement, toutes les protections étant perdues à l'exception du « LOAD FACTOR », les parties « FLIGHT ENVELOPE » des deux « FMGEC » sont considérées « INOPERATIVE ». Dans ce cadre, on assiste à une perte totale ou partielle des informations de « VLS », « S », « F », « GREEN DOT », « V_{trend} », « V_{max} », « $V_{FE_{next}}$ » et « V_{SW} ».

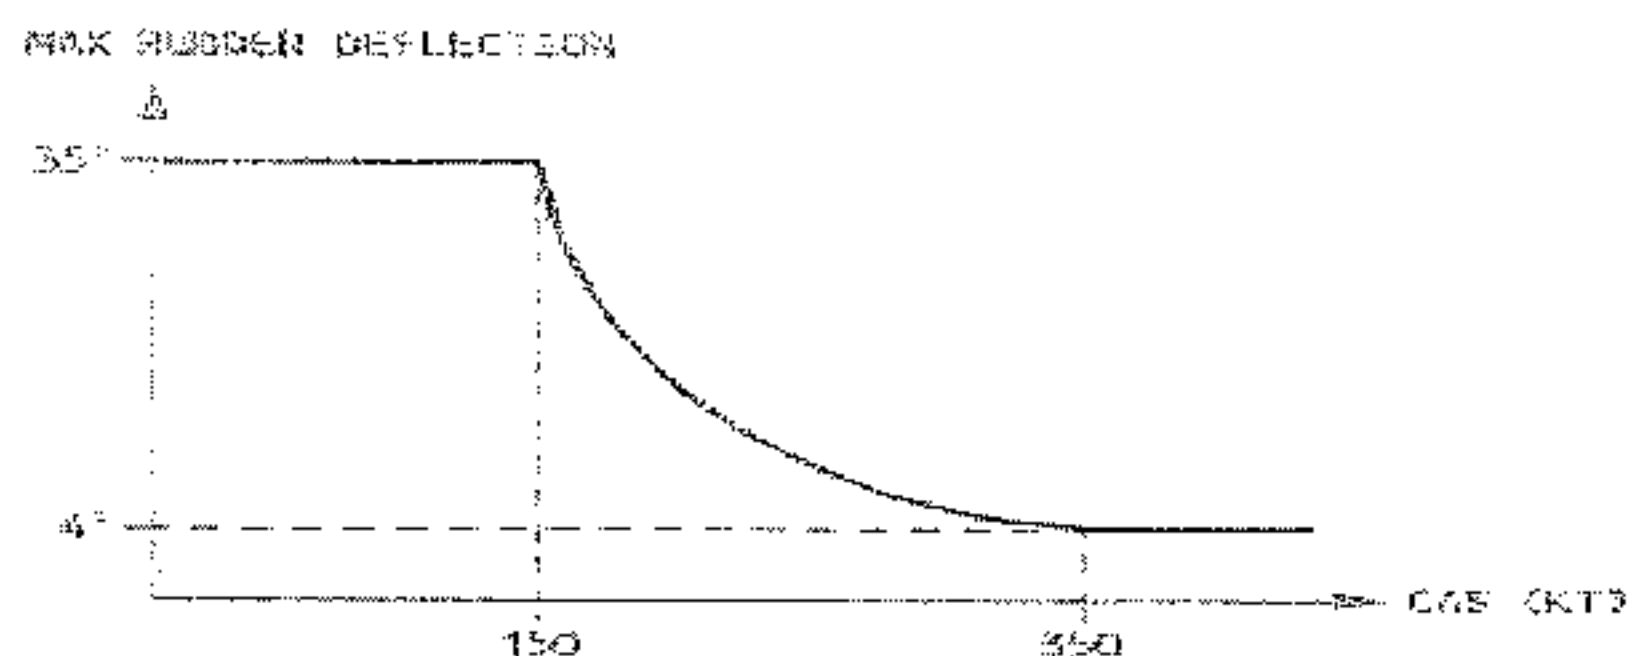
- o L'alarme « F/CTL RUD TRV LIM FAULT » apparaît à « l'ECAM ». Il faut noter que le « RUD TRV LIM » figure déjà dans la colonne des « INOP » systèmes de la check-list « F/CTL ADR DISAGREE ». Afin de réduire les efforts aérodynamiques sur la structure, ce dispositif limite le débattement des palonniers et la déflexion de la gouverne de direction en fonction de la « CAS ». Ce dernier paramètre rendu indisponible par l'élimination des « ADR » justifie l'apparition de l'alarme « F/CTL RUD TRV LIM FAULT ». En conséquence, la valeur maximale du débattement est gelée à 10° environ mais la pleine déflexion de la gouverne de direction sera récupérée à l'extension des « SLATS ».

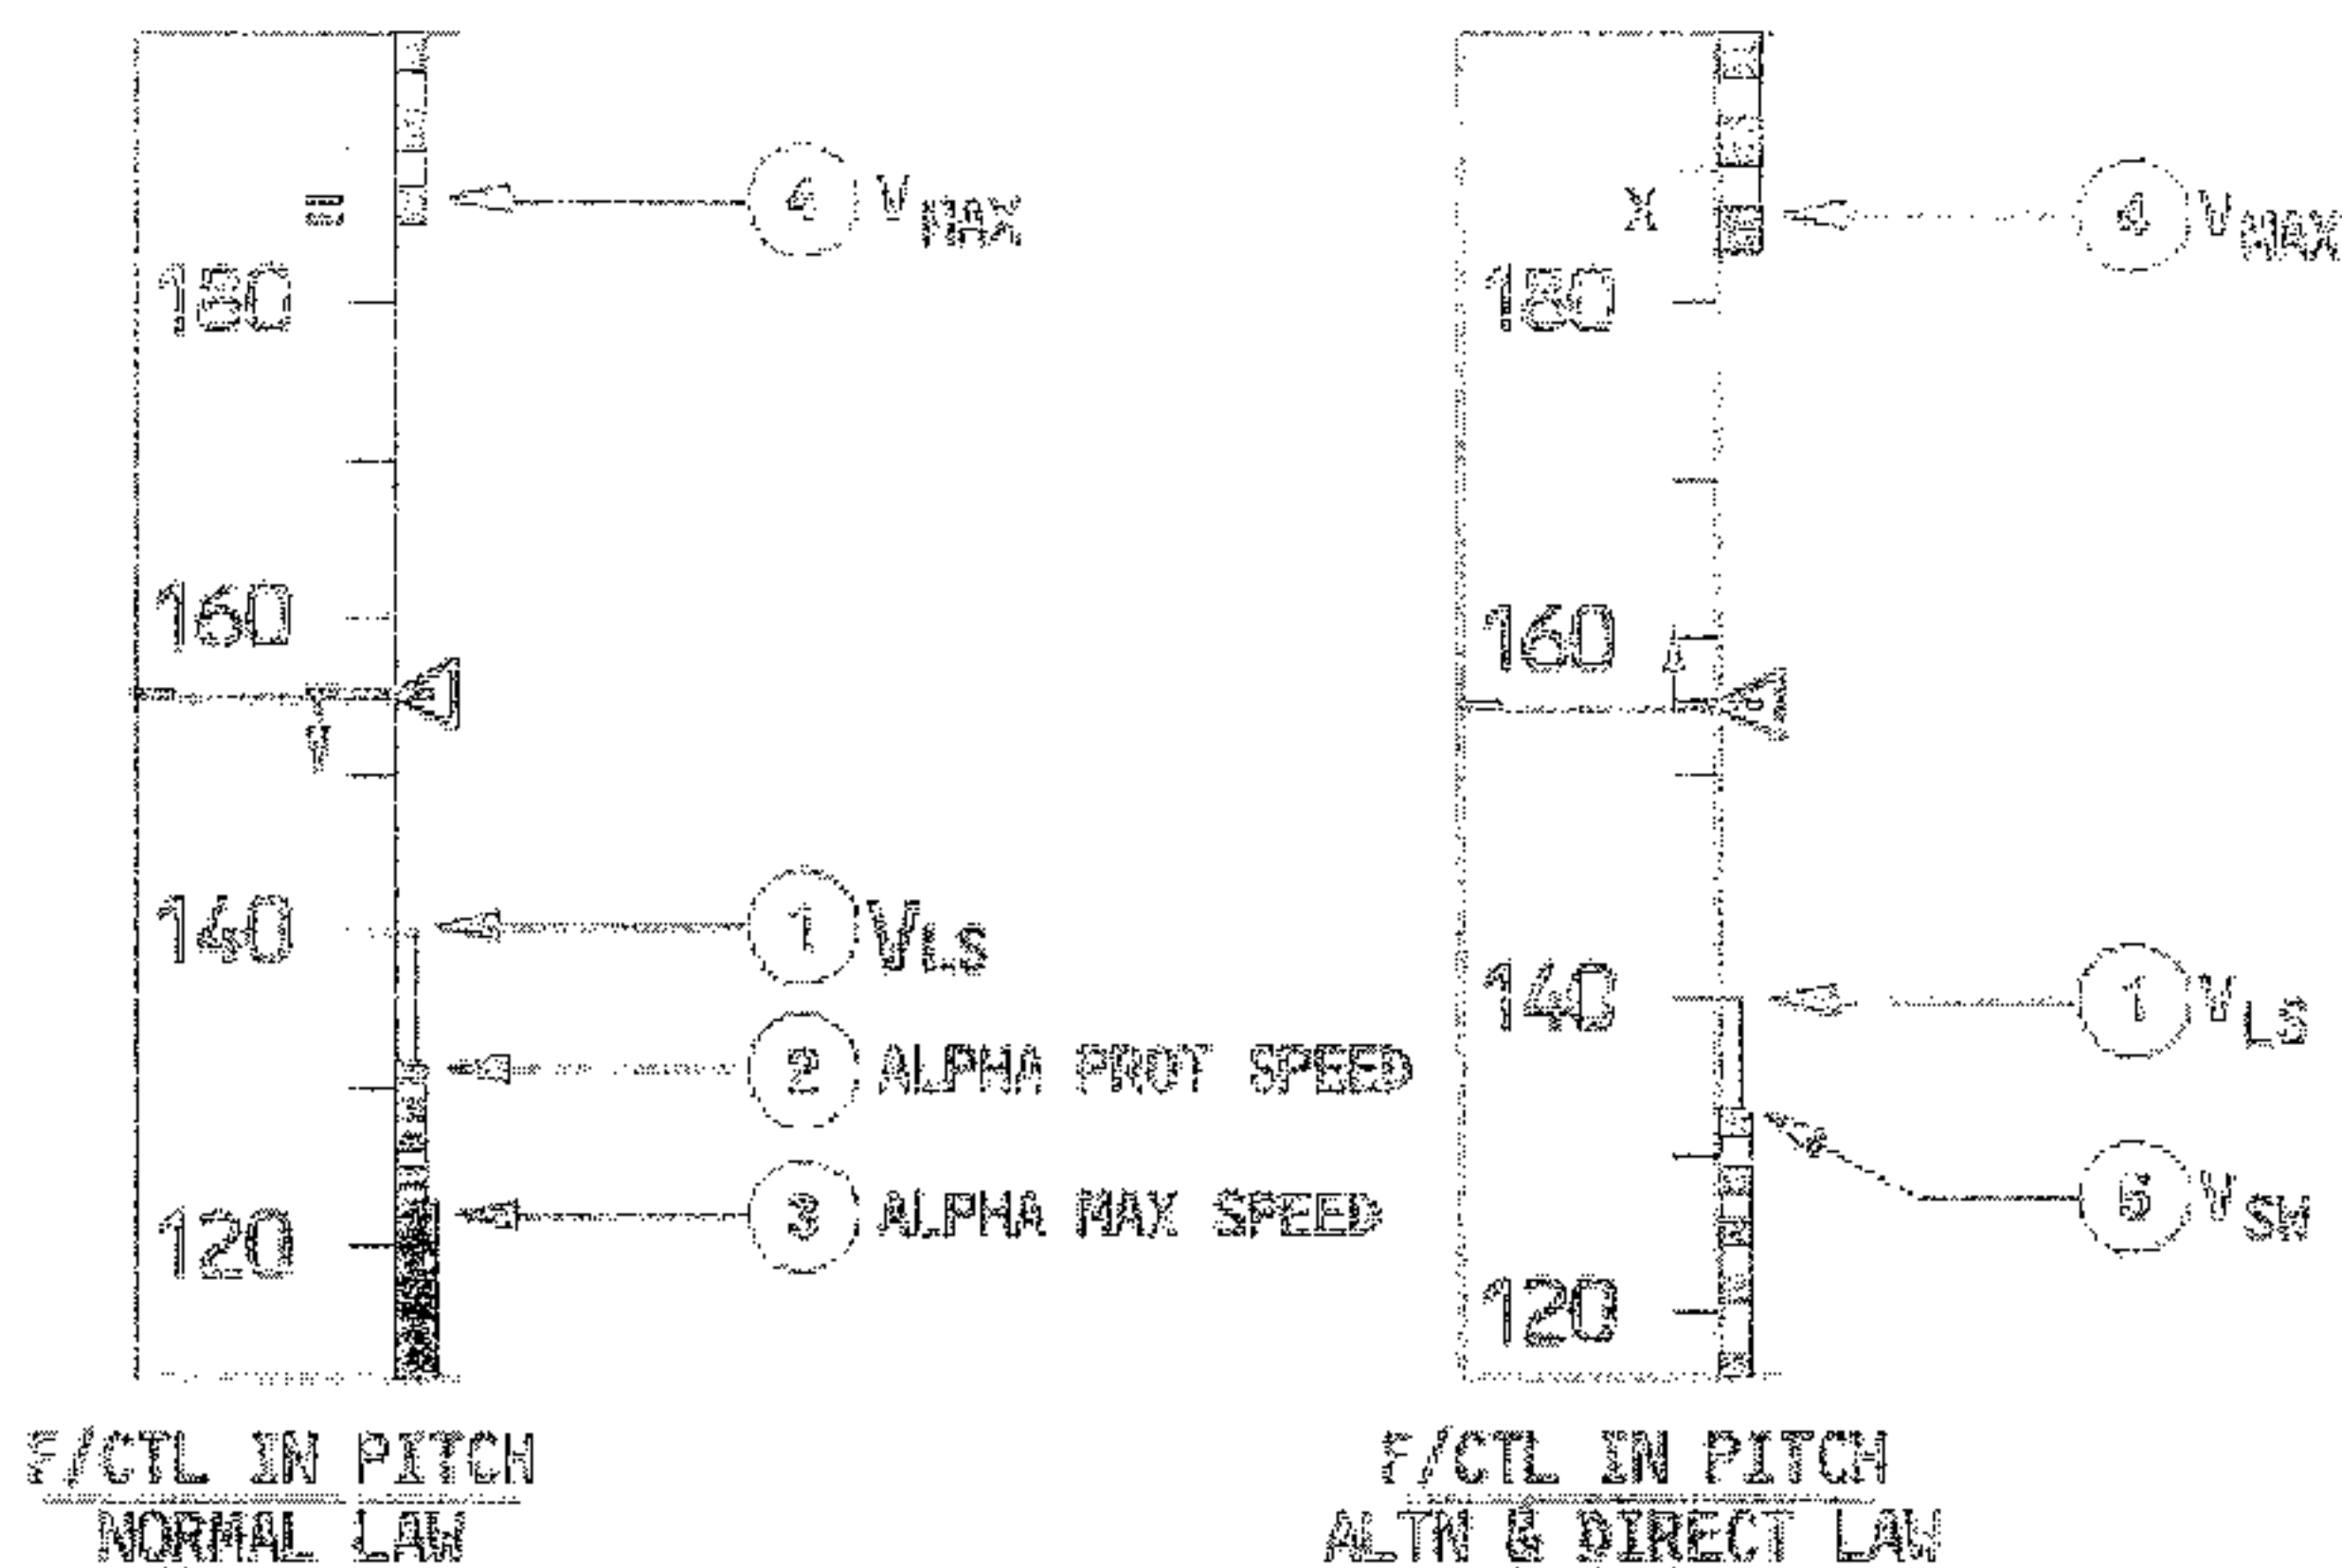
- « HIGH ANGLE OF ATTACK PROTECTION » : En « NORMAL LAW », quand l'angle d'attaque devient supérieur à « α PROT » la loi de pilotage sur l'axe de tangage est modifiée. Le paramètre facteur de charge est abandonné au profit de l'angle d'incidence. Au travers du « SIDESTICK » le pilote commande alors directement une valeur de « α » toujours limitée par « α MAX ». De plus, avec un manche relâché, l'incidence diminue pour se stabiliser à « α PROT ». Faisant suite à un problème technique et dans le cadre d'une reconfiguration de la loi de pilotage en « ALTERNATE LAW 1 », il existe une nouvelle protection appelée « LOW SPEED STABILITY » laquelle s'active entre 5KT et 10KT au dessus du décrochage. La profondeur passe alors en « DIRECT LAW ». Néanmoins, un ordre qui peut être surpassé par le pilote et visant une diminution de l'assiette est introduit pour maintenir une marge par rapport à la vitesse de décrochage. Une alarme sonore « STALL » s'active. Sur le « PFD » les vitesses « V_{α} PROT » et « V_{α} MAX » sont remplacés par V_{SW} . Pour terminer, il faut souligner que le givrage des sondes « PITOTS » et « TAT » entraîne au préalable l'apparition du message « F/CTL ADR DISAGREE » qui

engendre à son tour le passage en « ALTERNATE LAW 2 » avec dans ce cas la perte de la protection « LOW SPEED STABILITY ».

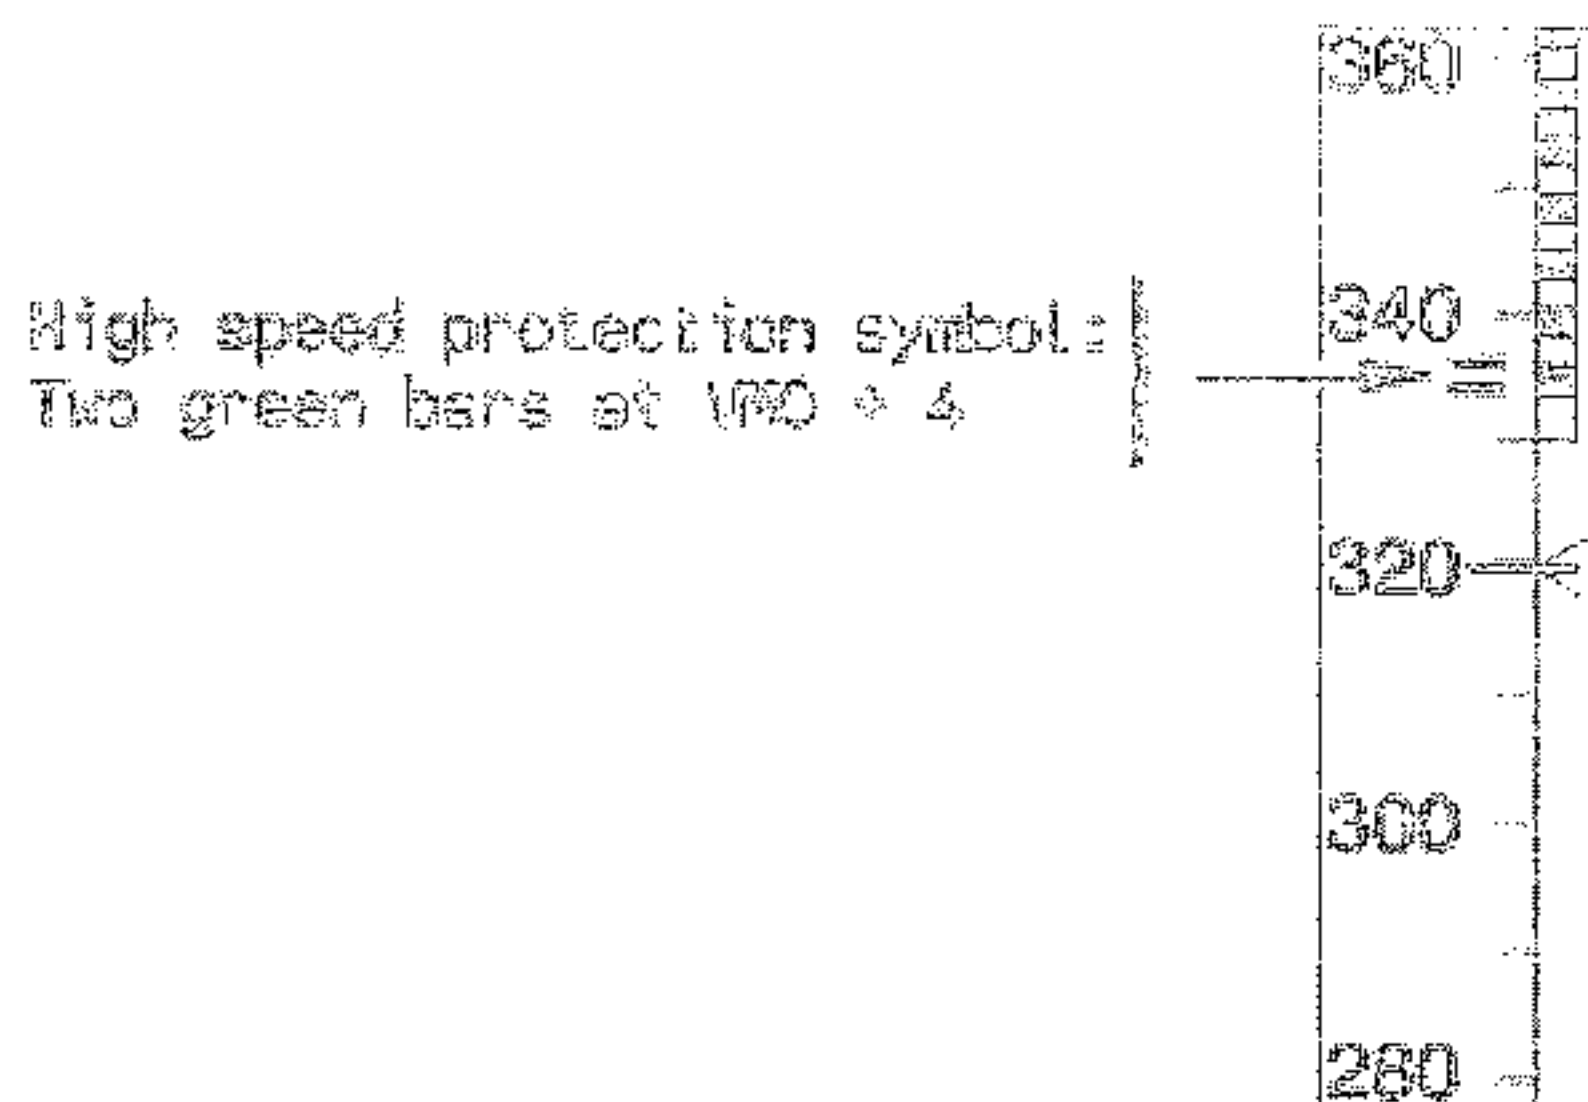
- « HIGH SPEED PROTECTION » : En « NORMAL LAW », en fonction des conditions de vol, forte accélération longitudinale, assiette faible, la protection s'active pour des vitesses égales ou supérieures à VMO/MMO. L'angle d'inclinaison est alors limité à 45°. Avec un « SIDESTICK » au neutre, l'Airbus A330 adopte une inclinaison nulle. Afin de réduire la vitesse, un ordre visant une augmentation de l'assiette est systématiquement introduit. Le pilote automatique se déconnecte. Enfin, un « OVERSPEED WARNING » s'active pour « VMO+4KT » et « MMO+0.006 ». Faisant suite à un problème technique et dans le cadre d'une reconfiguration de la loi de pilotage en « ALTERNATE LAW 1 », il existe là aussi une nouvelle protection appelée « HIGH SPEED STABILITY ». Un ordre « NOSE UP », que le pilote peut dépasser, est alors introduit pour éviter une vitesse excessive. Le « HIGH SPEED PROTECTION SYMBOL » à « VMO+4KT » disparaît. L'alarme sonore « OVERSPEED » reste disponible. Comme précédemment, il faut souligner que le givrage des sondes « PITOTS » et « TAT » entraîne au préalable l'apparition du message « F/CTL ADR DISAGREE »

qui engendre à son tour le passage en « ALTERNATE LAW 2 » avec dans ce cas la perte de la protection « HIGH SPEED STABILITY ».

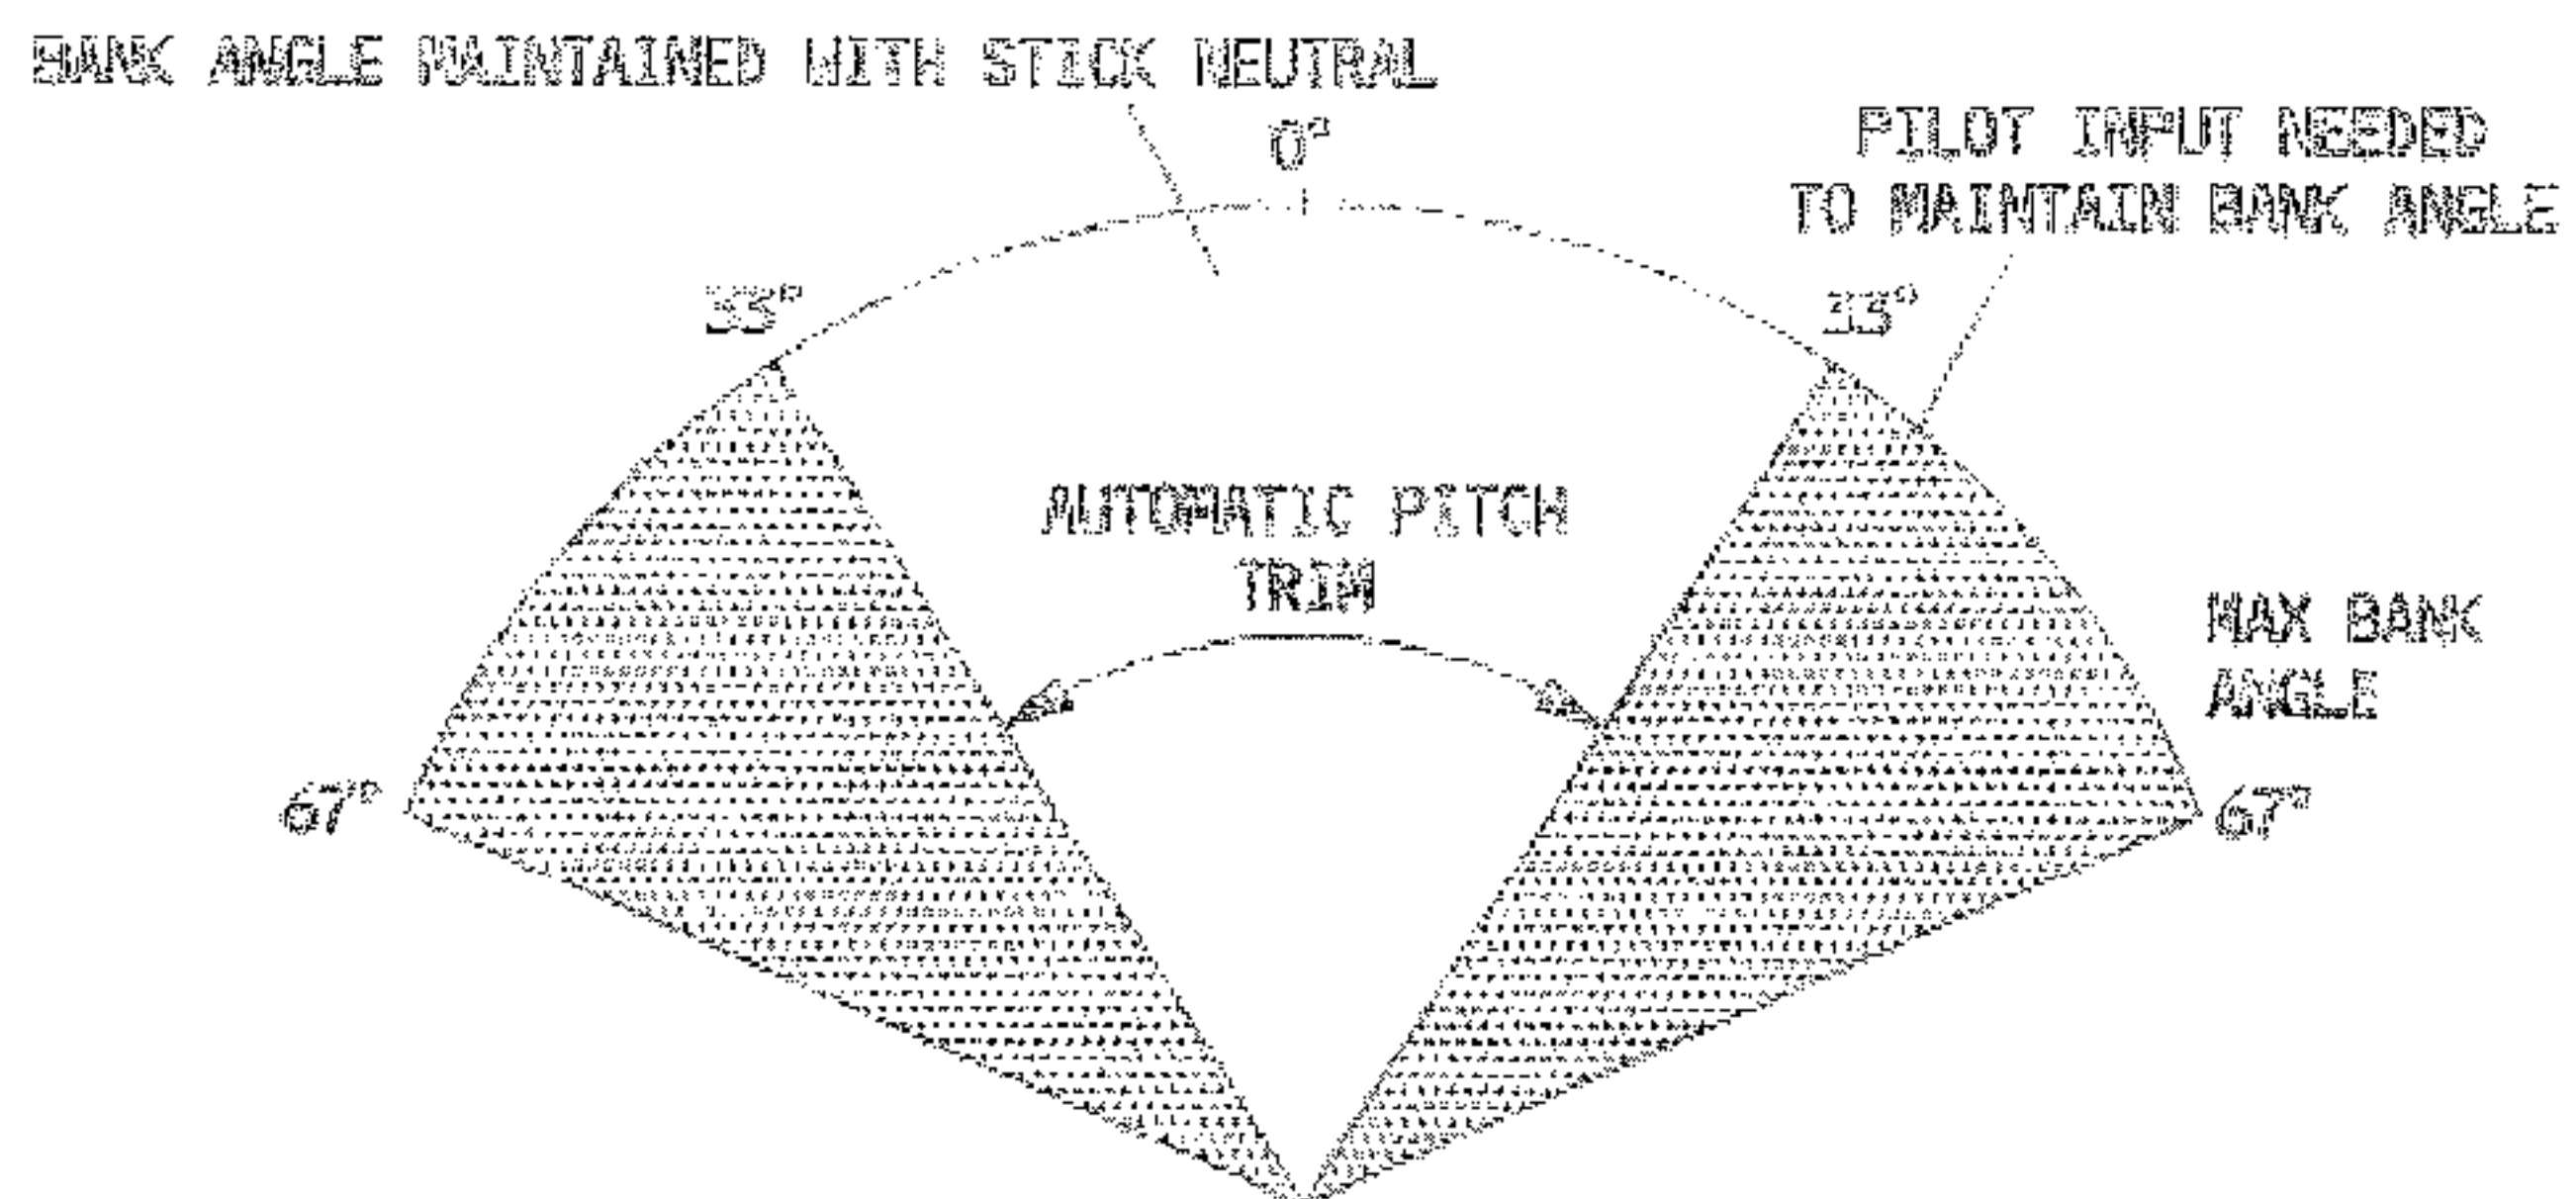
- « BANK ANGLE PROTECTION » : La protection explicitée ci-dessous est perdue dans le cadre d'une reconfiguration des lois de pilotage en « ALTERNATE LAW 2 ».
